# 建設現場の生産性を飛躍的に向上するための 革新的技術 の導入・活用に関するプロジェクト

## 3次元測量データ閲覧・共有プラットフォームについて

2022年1月25日

工事名称：犀川遊水地五六川牛牧排水樋門整備工事

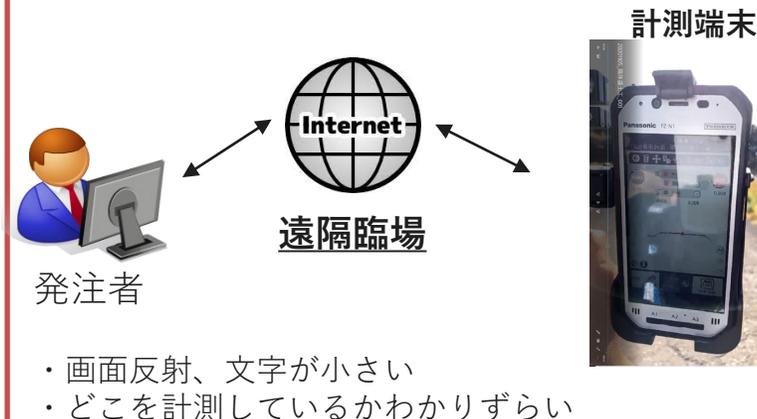
### ②測量端末の視認性の悪さ

- ①現状、測量における検査・立会いは現地で行うと検査要領（案）に記載されている
- ②遠隔臨場が可能になった現状でも、Webカメラで撮影された計測端末画面の視認性の悪さや、計測位置確認（プリズム位置）の信憑性確認は難しい状況にある
- ③品質保証員や検査職員は必ず現地に出向く必要があり、移動時間やスケジュールの調整に手間がかかり、工期への影響など大きな課題となっている

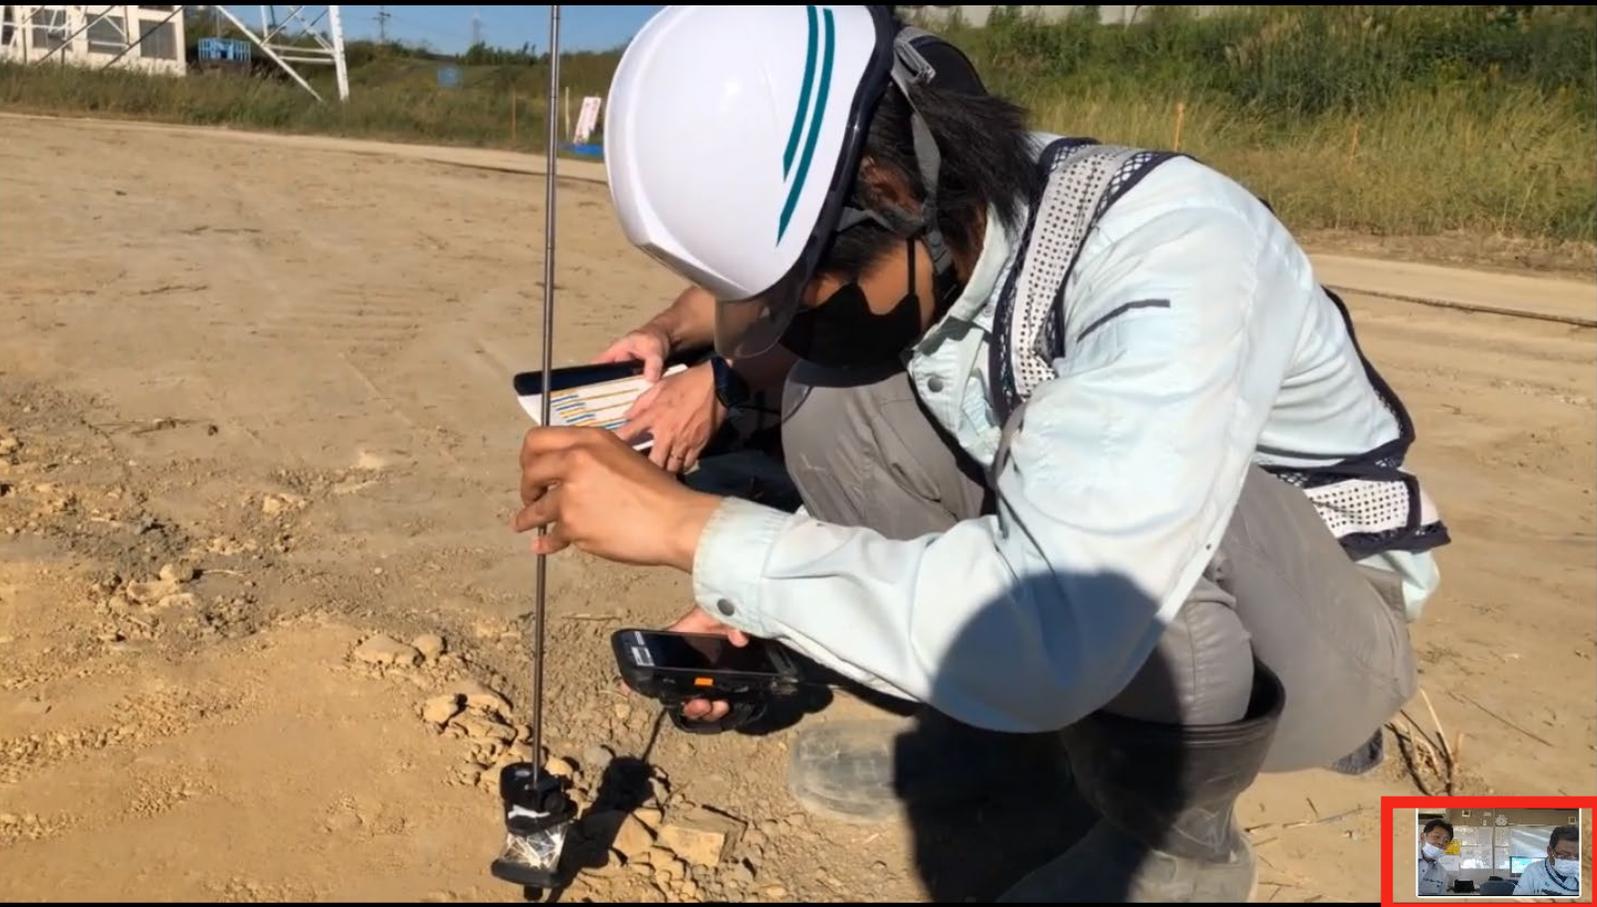
### (4) 遠隔臨場 (SiteLive) 詳細画面

3次元測量データ閲覧・共有プラットフォームと同時進行で動画、音声を転送

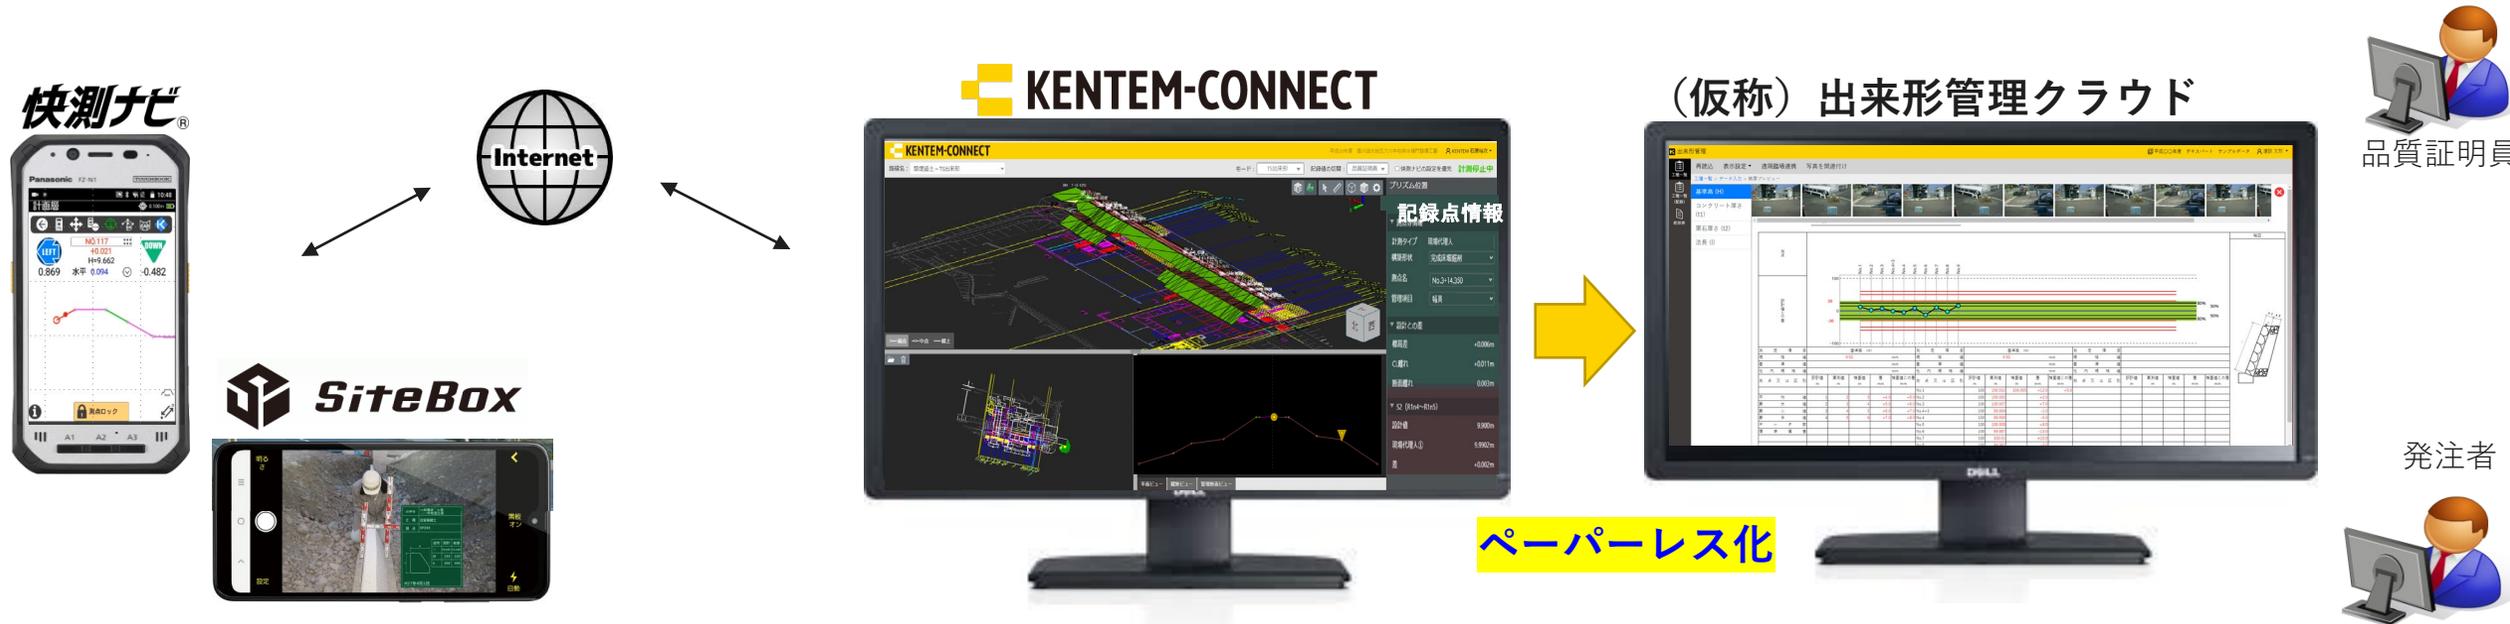
## (2) 出来形管理帳票の削減（（仮称）出来形管理クラウド）

本試行で取得した出来形データはクラウドに保管されているが、現時点では最終的に帳票出力し、用紙での検査となっている。クラウド上で出来形管理図表データを閲覧可能にし、**帳票作成作業の軽減とペーパーレス化**を目指す。
